# Presupuesto participativo MTY 2024

## Proyecto 1. Remodelación parque California Fraccionamiento Kennedy

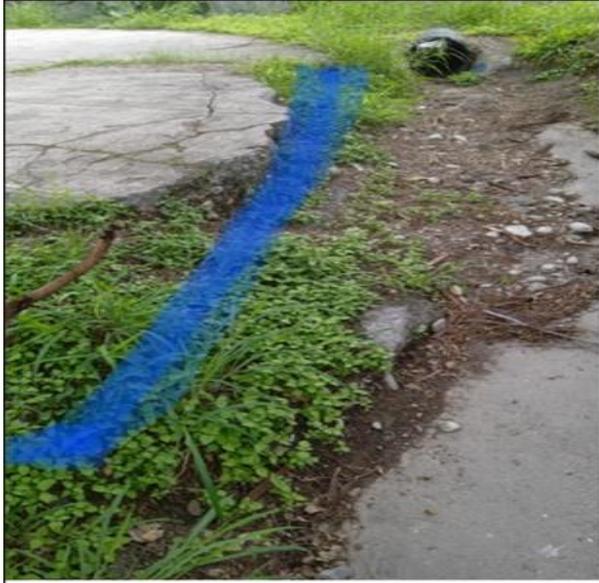
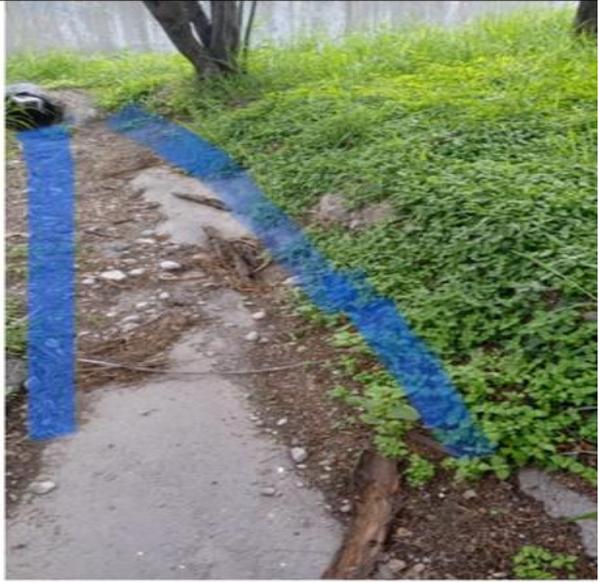
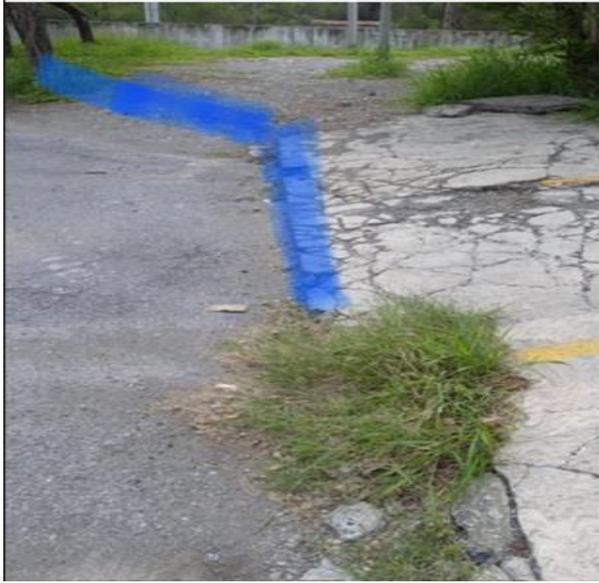
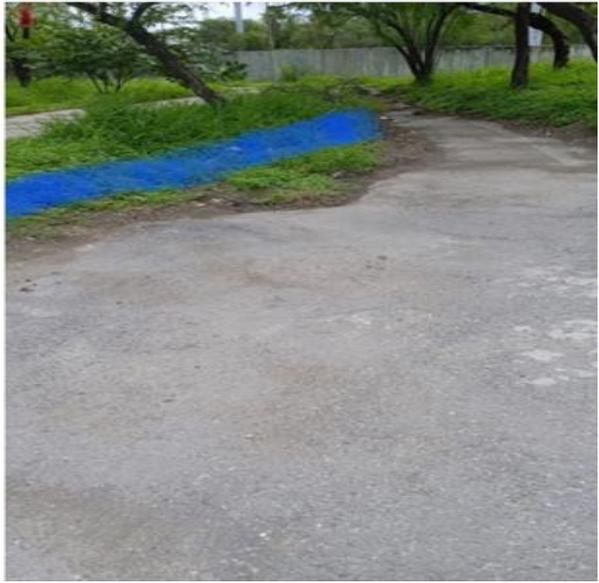
**Necesidad área 1.** Ubicación calle Arizona y Oregón  
al topar con muro divisorio del arroyo Topo chico

**Solicitud A.** Poner listón “faltante” en ambos lados.

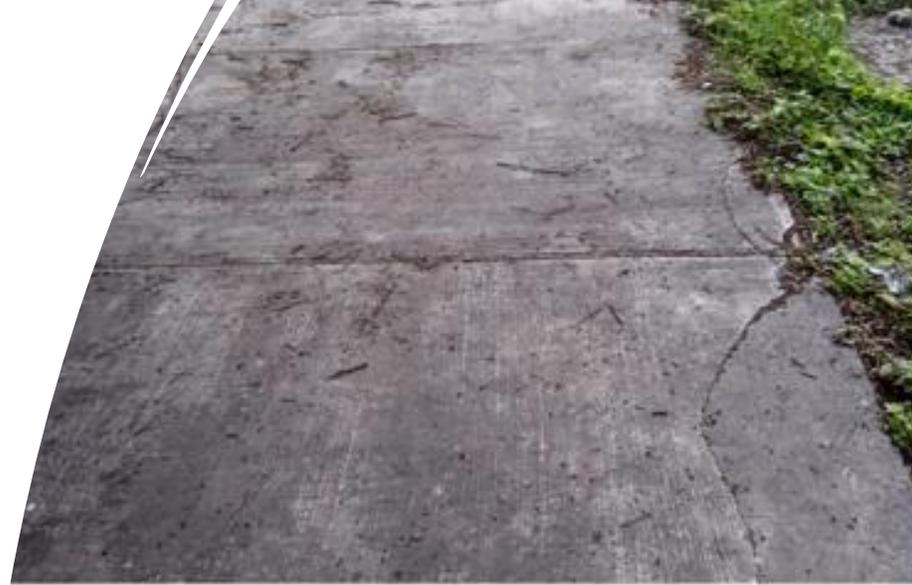
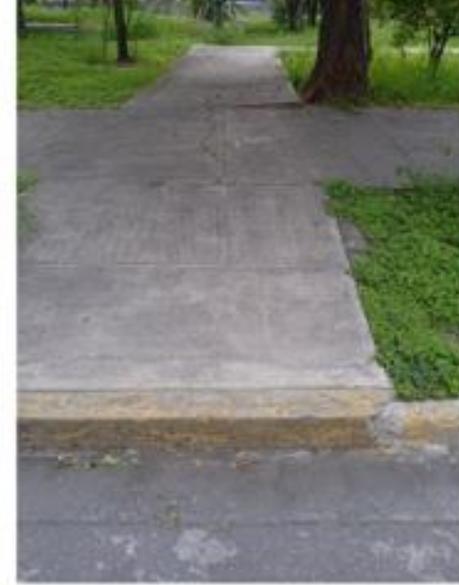
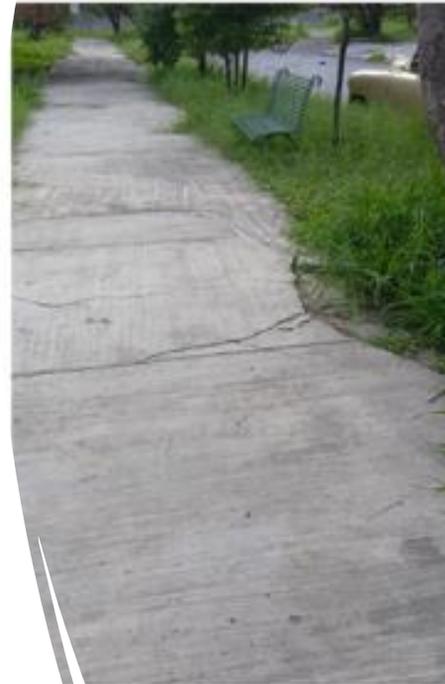
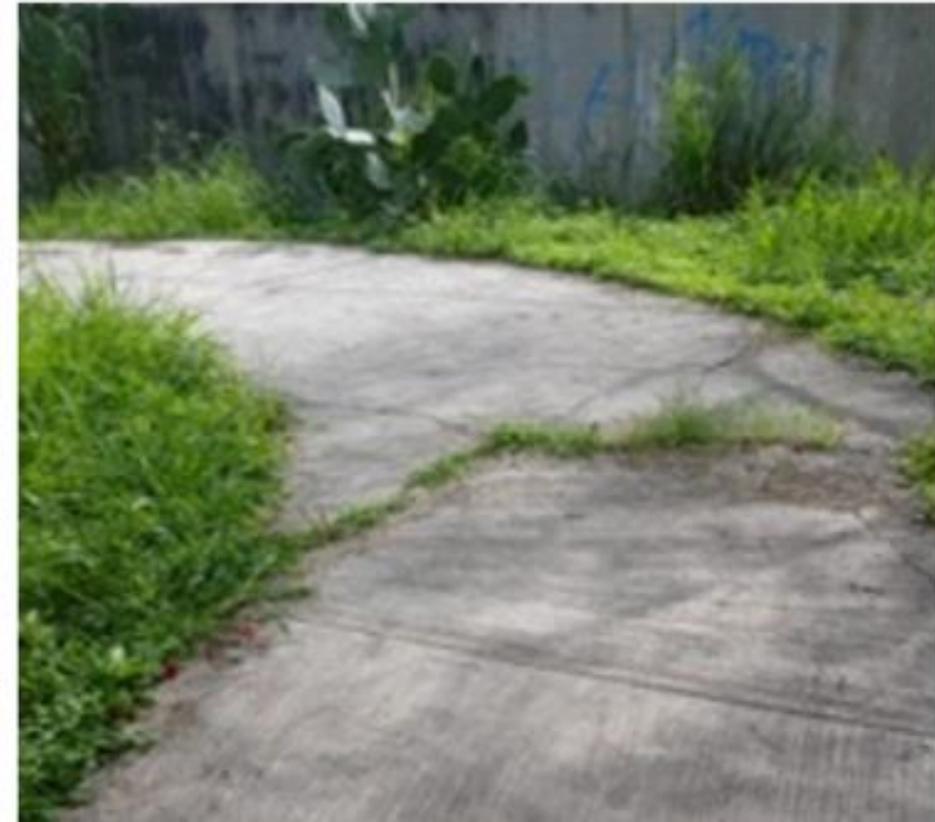
# Necesidad área 3. Andador

El andador es longevo, su construcción data de los años 60 y 70's, además de que tiene vibraciones con mucha frecuencia por la cercanía con las vías del ferrocarril, lo que, a causado fracturas, por lo que solicitamos reparación o de ser posible cambio.

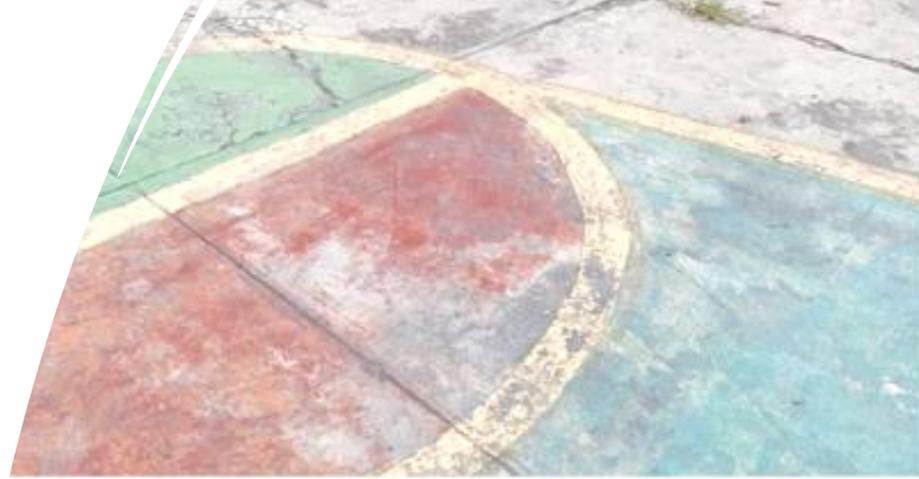
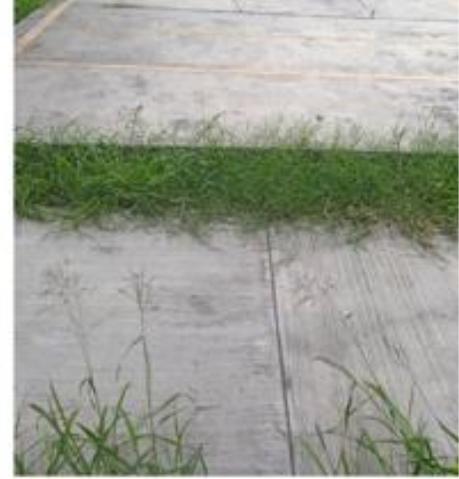
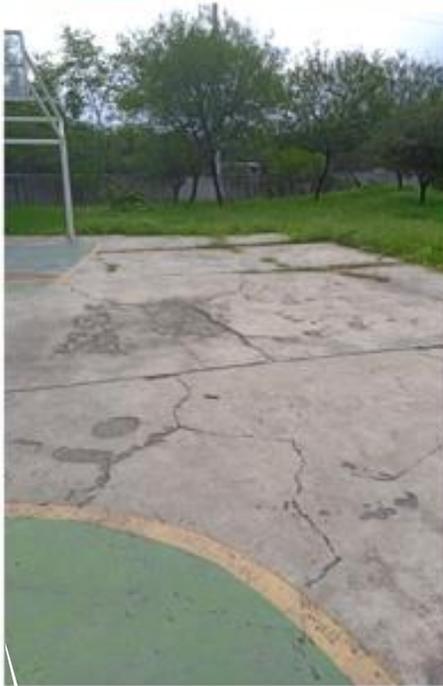
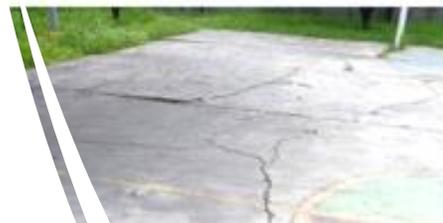
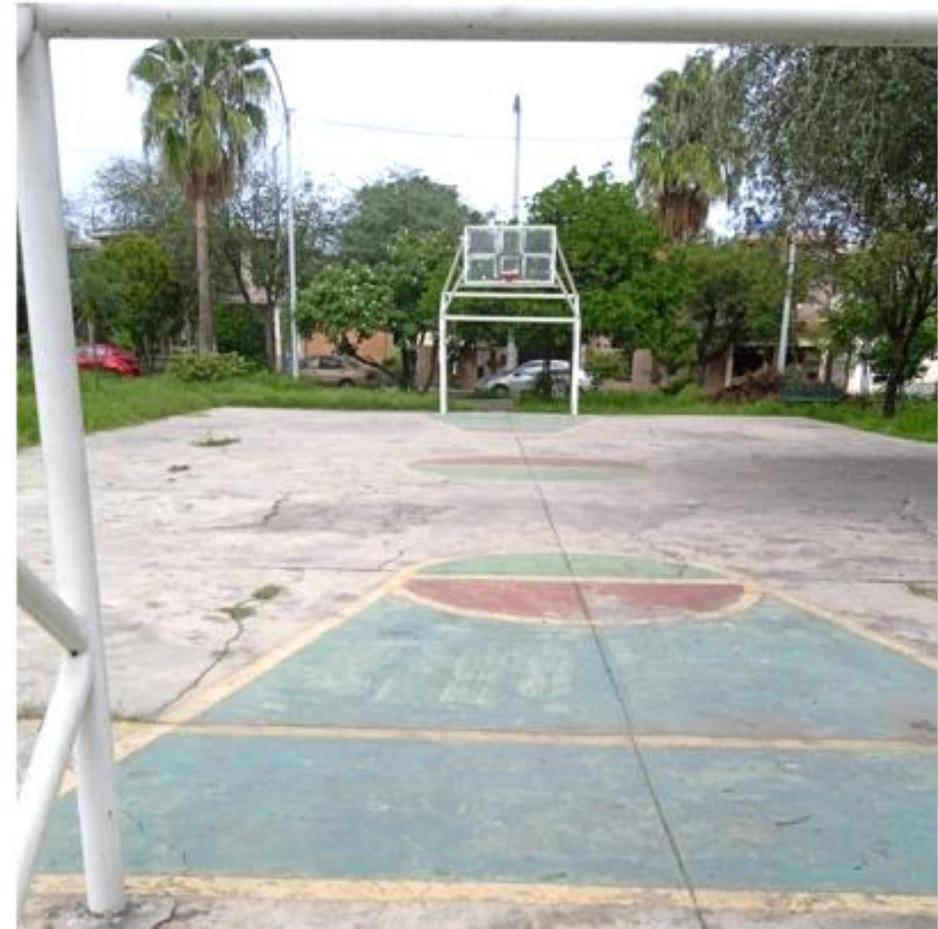
# Necesidad área 4. Cancha de basquetbol

Antecedentes similares al del  
andador.

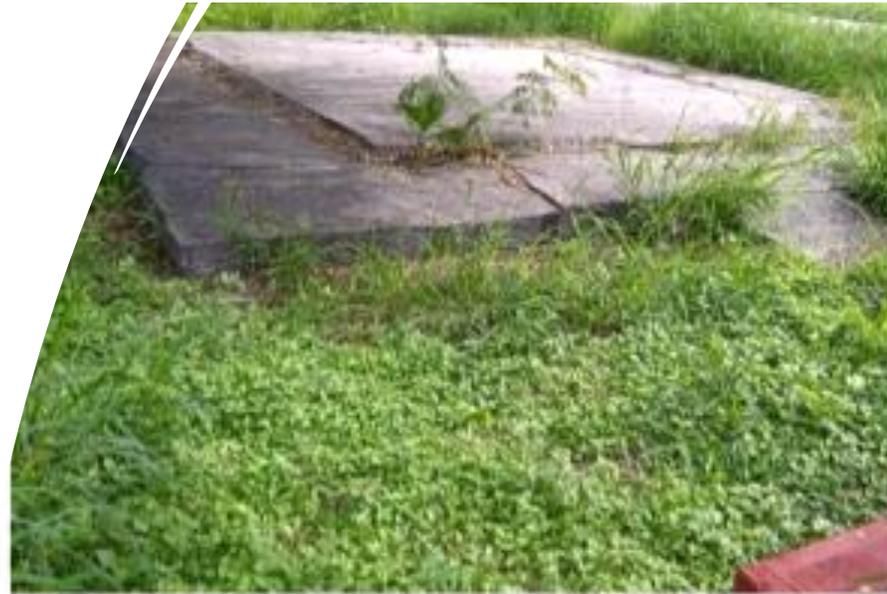
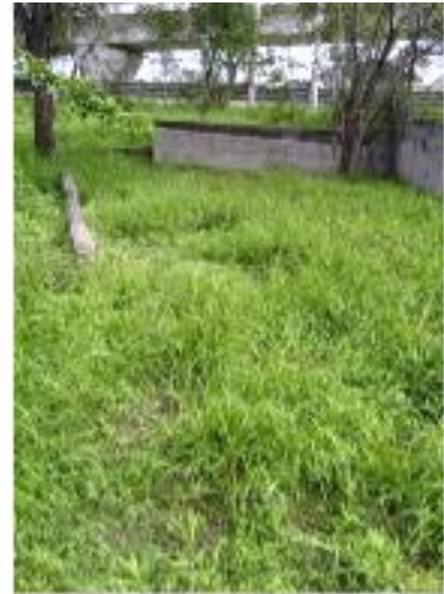
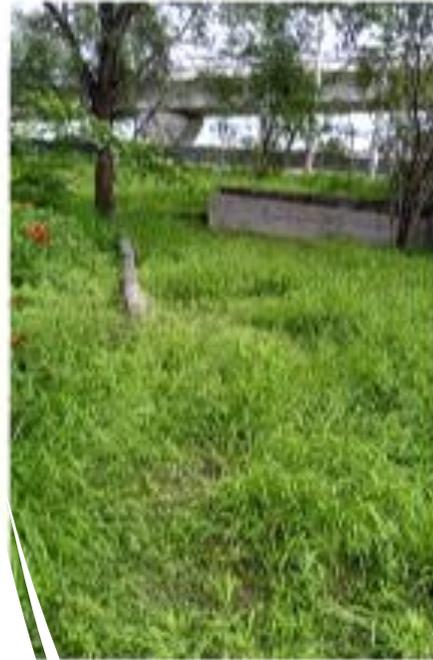
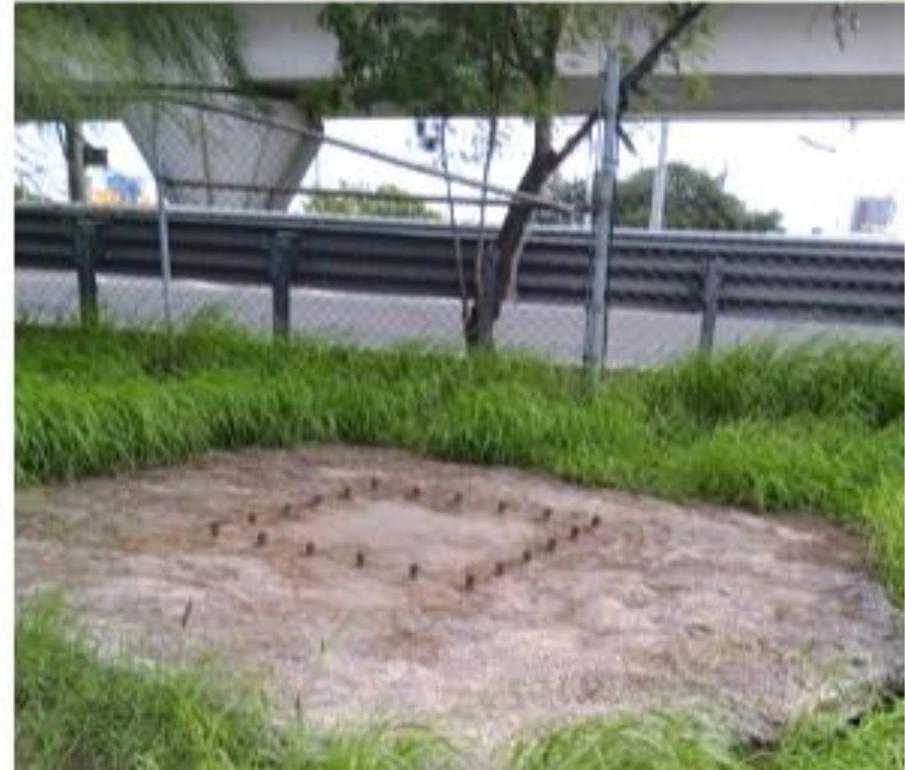
## Necesidad área 5.

“Construcciones dentro del parque” que debemos quitar

- **Solicitud 1.** Barda incompleta
- **Solicitud 2.** Base de panorámico.
- **Solicitud 3.** Loseta de lo que fue cuarto de herramientas.

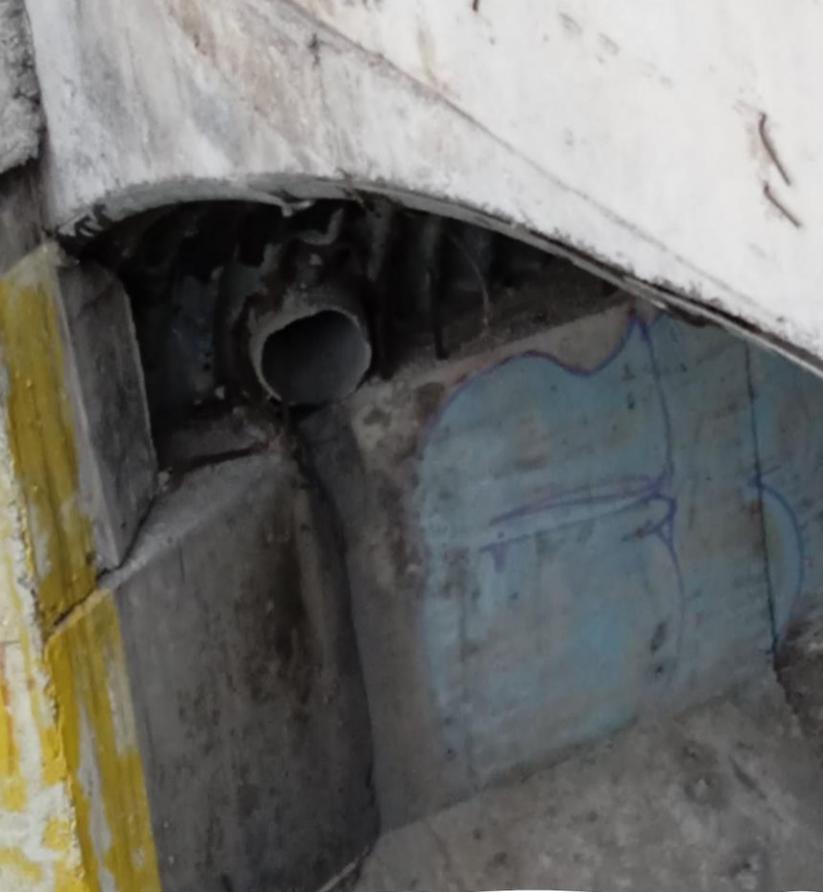
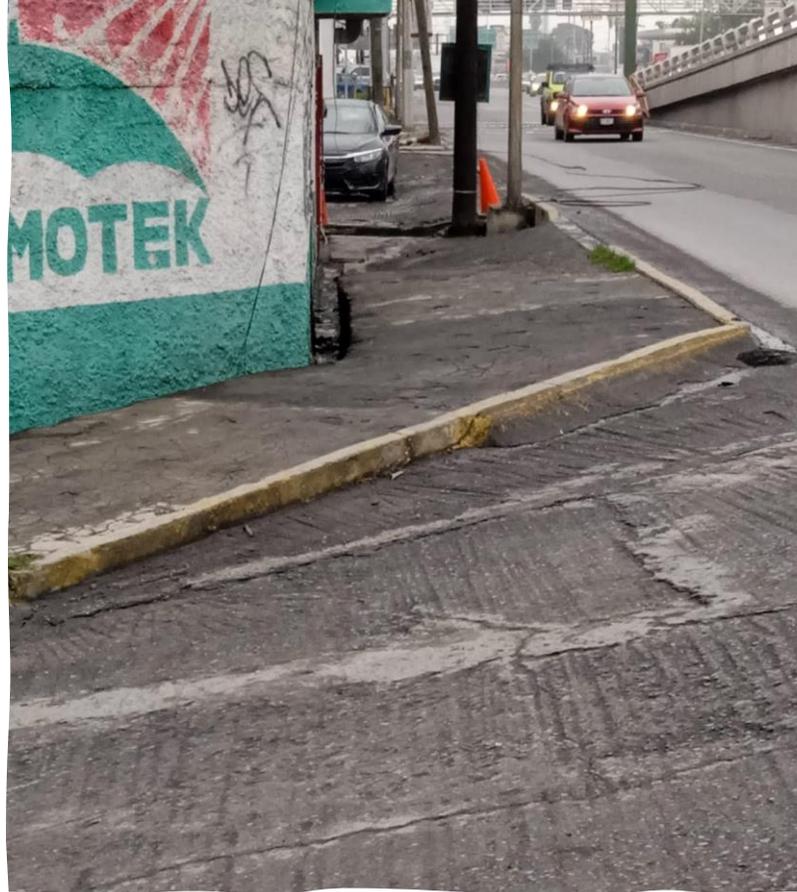
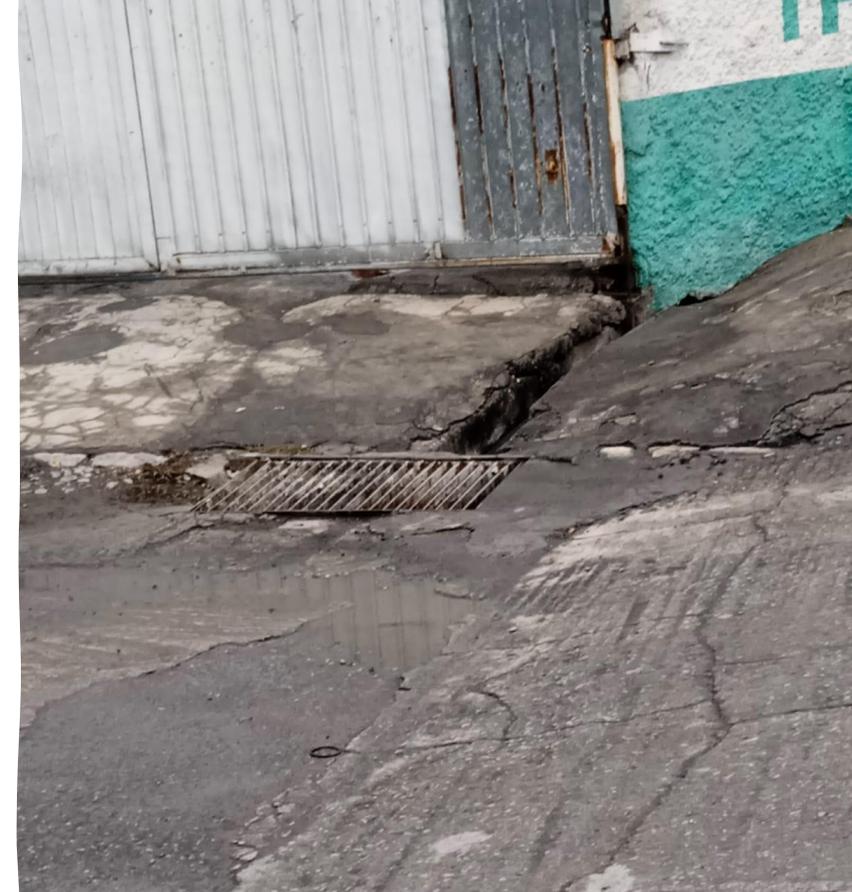
# Andador peatonal que comunica la calle Arizona con Fidel Velázquez

Este pasillo en realidad no comunica con nada, va directo al entronque con Fidel Velázquez, donde se entra directamente a los carriles que vienen de Nogalar y Universidad, la petición es:

**Solicitud 1.** Pavimentar

**Solicitud 2.** Ampliar para que el peatón corra menos riesgos al transitar.
