Propuesta de Mejoras: Parque Los Pollos, Cumbres 4° Sector

Presupuesto Participativo 2024

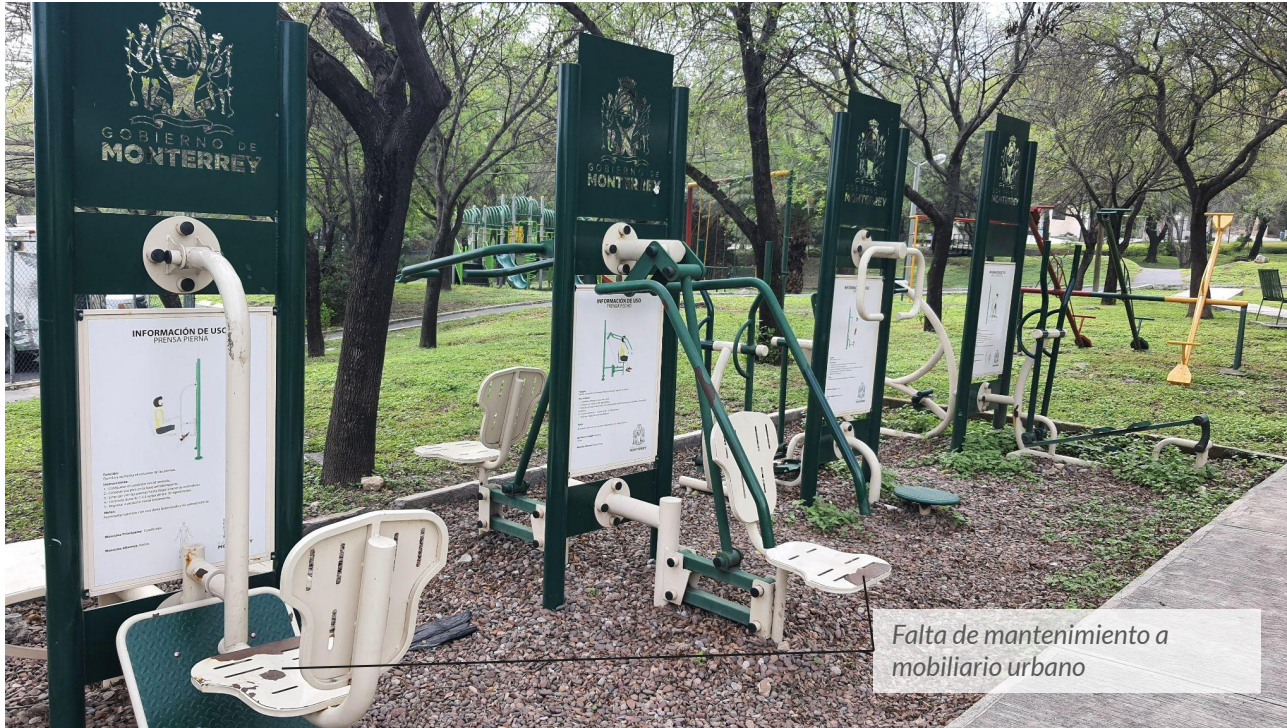
Estado actual

Falta de mantenimiento a mobiliario urbano
