## PROBLEMÁTICA DE INUNDACIÓN

Colonia Vista Hermosa

Monterrey, N.L.

# Resumen de problemática y propuesta

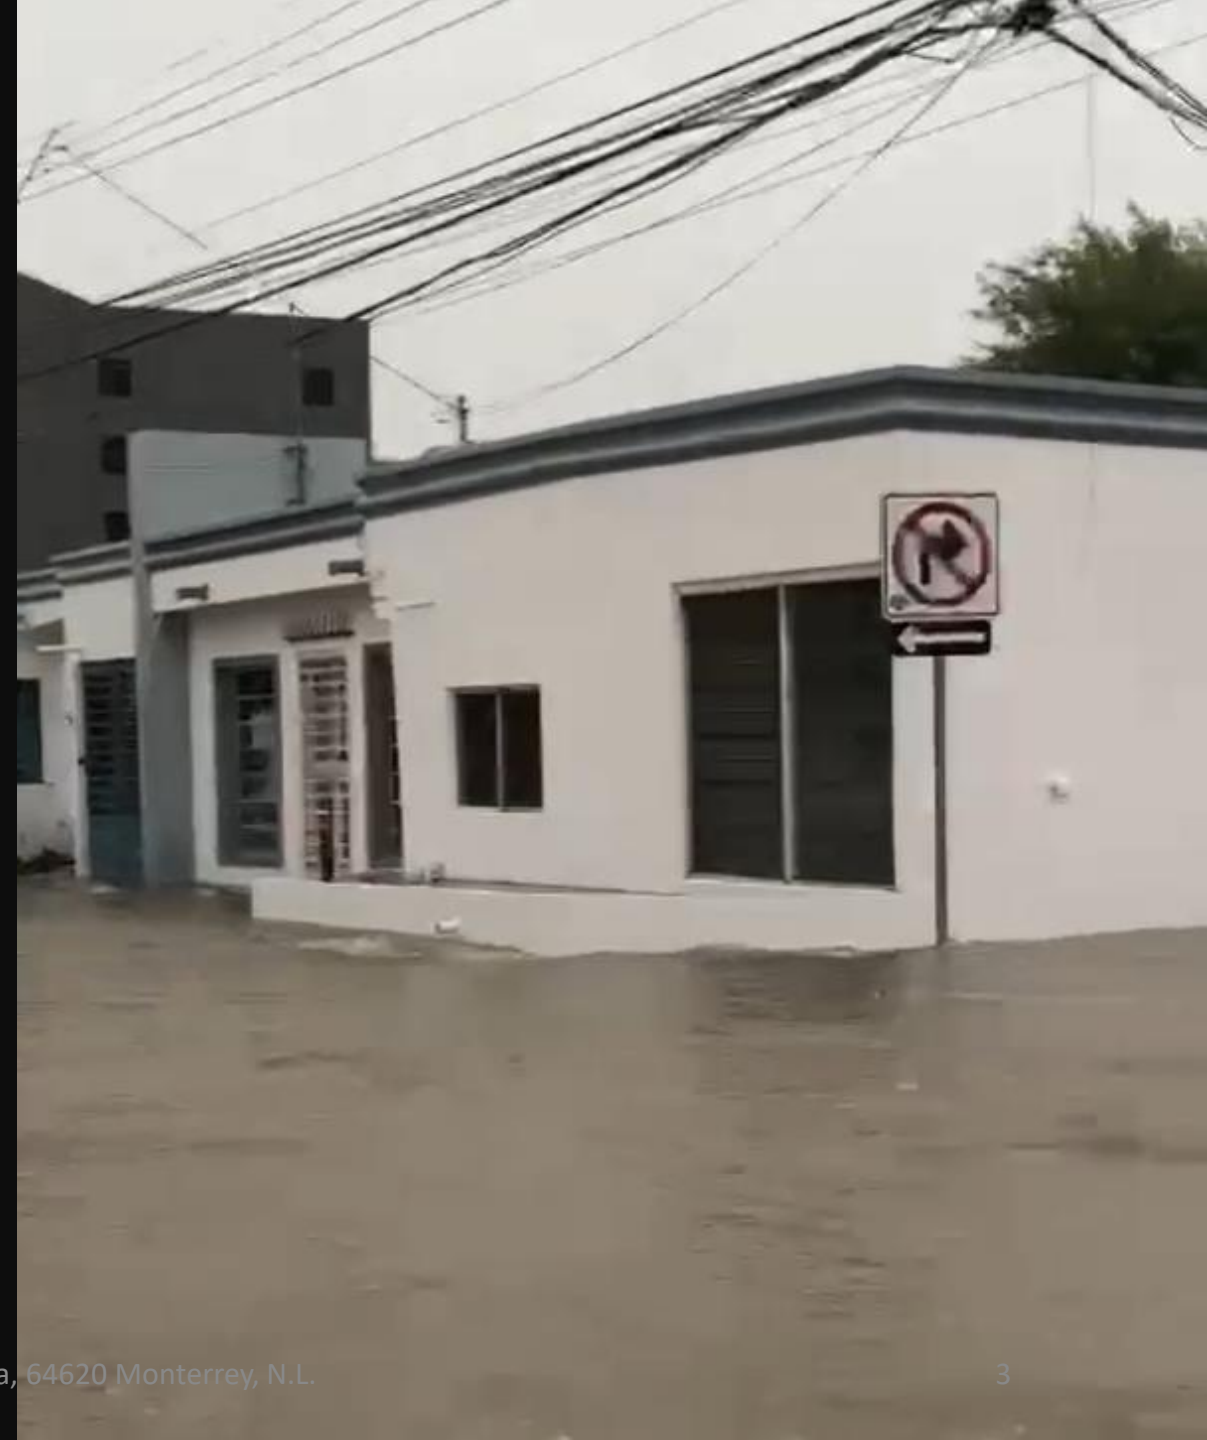
- Acumulación y estancamiento excesivo de agua en lluvias ligeras y lluvias fuertes
  - Causa: Calle Nicaragua está por debajo de la avenida Terranova por aproximadamente  $\approx 45$  cms. Lo cual ocasiona inundaciones con lluvias ligeras/moderadas.
- Inundación de Avenida
  - Causa: Falta de pluvial en Avenida Terranova, lo que hace que dicha avenida funja como desagüe/escurrimiento de colonias más altas.

- Calle Nicaragua por abajo del nivel de Av. Terranova
- Falta de pluvial

≈45 cm. debajo de  
Av. Terranova

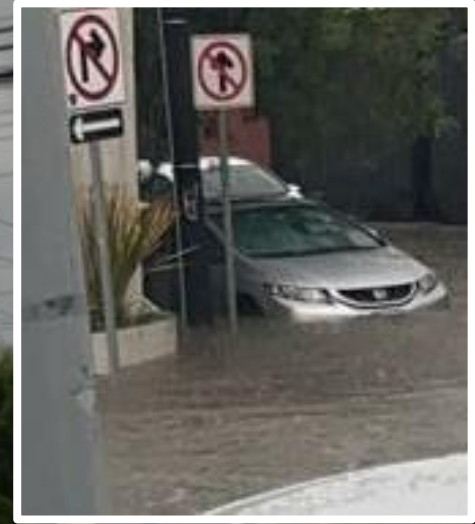
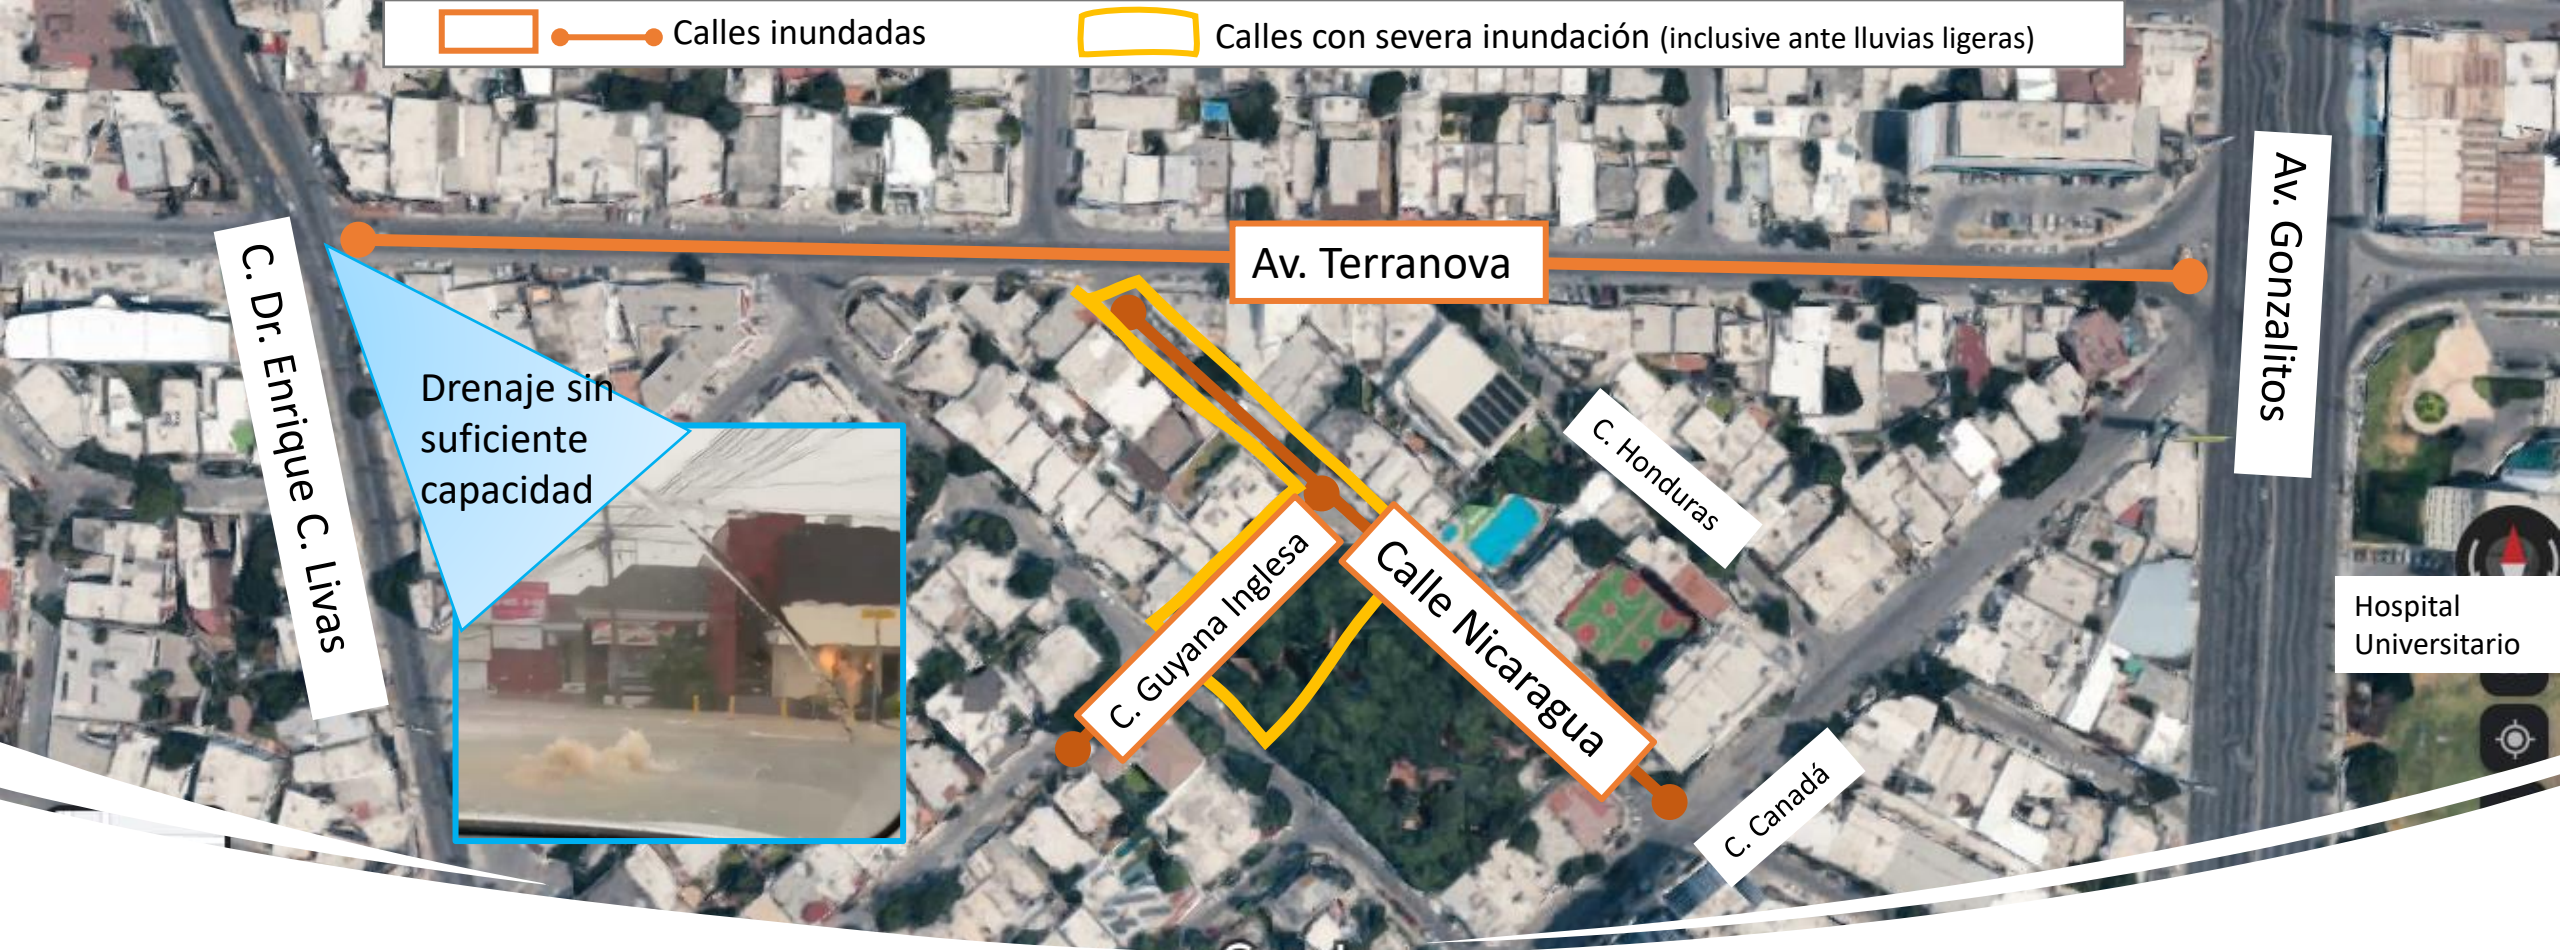
Calle Nicaragua

Av. Terranova

Banqueta inundada con  
lluvias ligeras

≈45 cm. debajo de  
Av. Terranova

- a. **Rejillas recolectoras en alcantarillado pluvial aledaño**
  - Captar la mayor cantidad de agua desde las partes altas de la Avenida Terranova, para evitar el escurrimiento excesivo de agua en las zonas más bajas de dicha avenida.
- b. **Aumentar el nivel del encarpetado y banquetas de calle Nicaragua**
- c. **Árboles y jardines de recolección de lluvia**

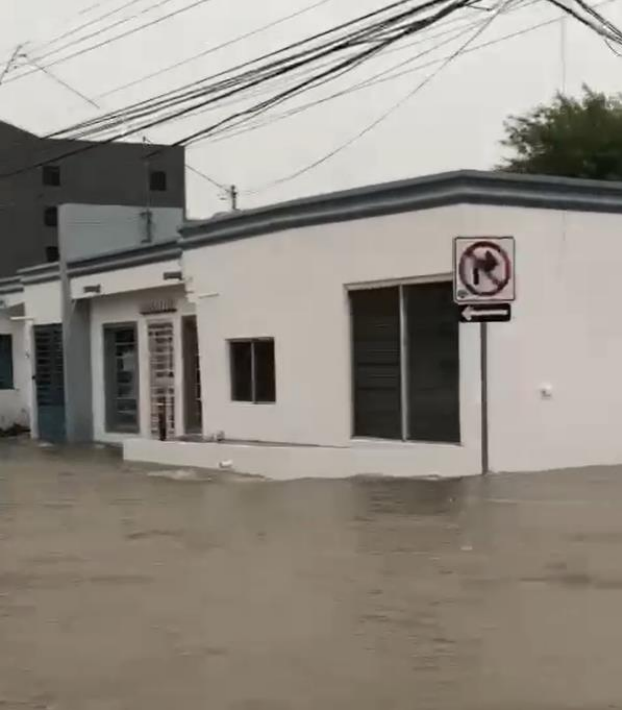
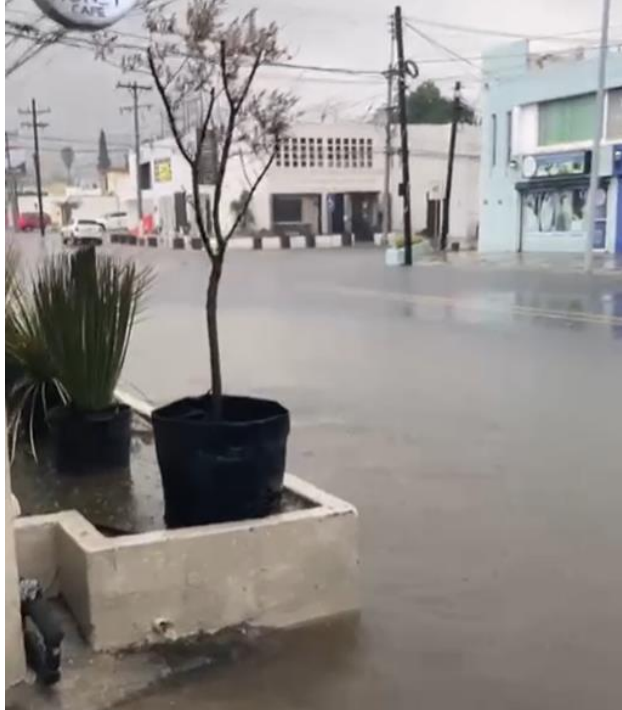
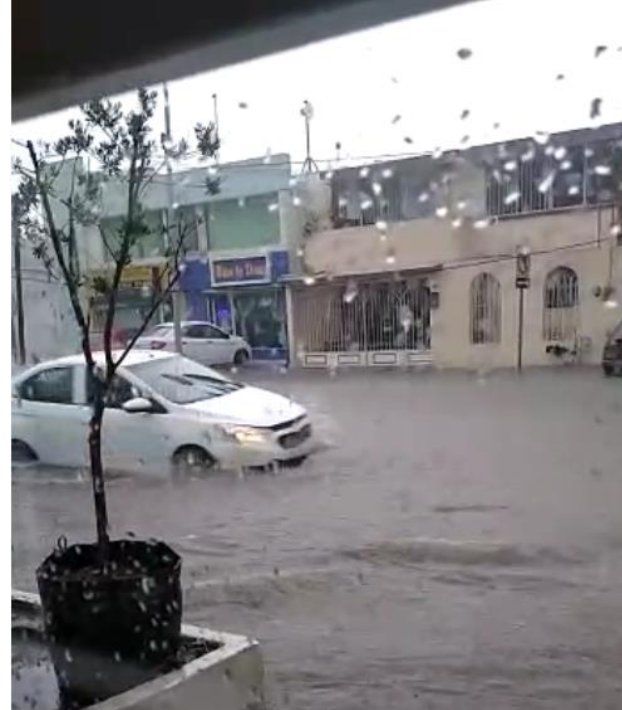
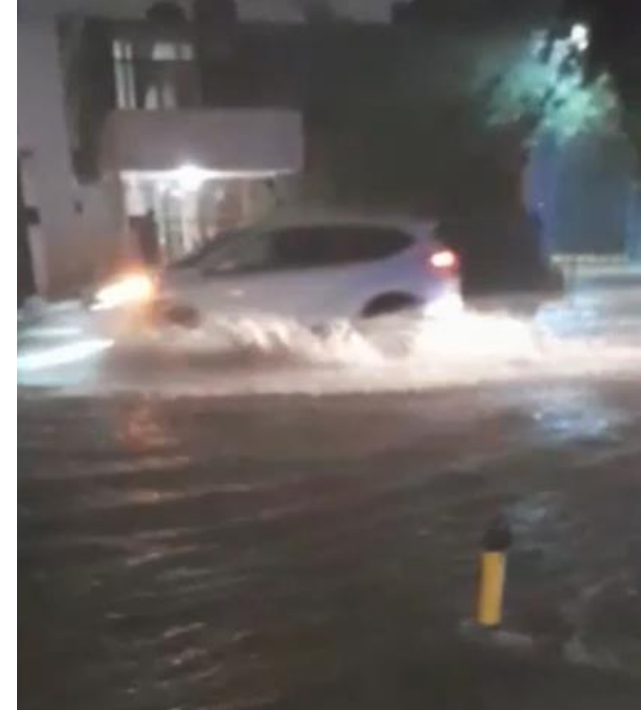
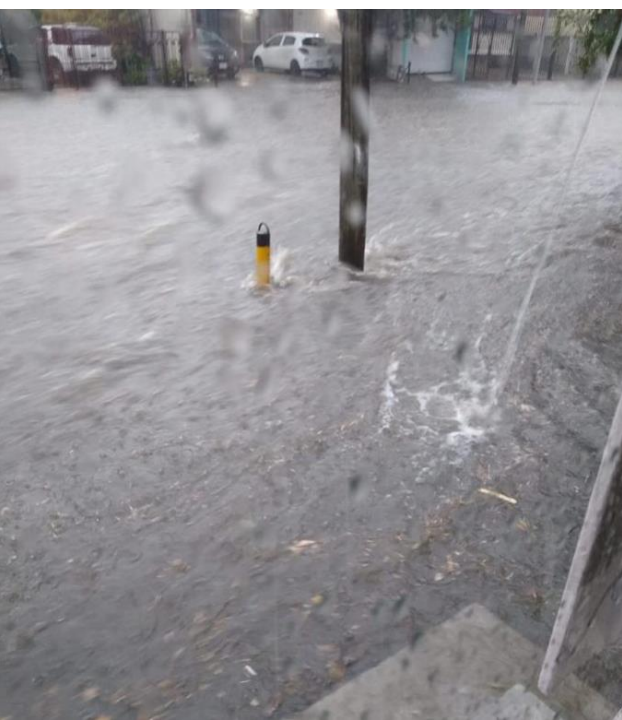
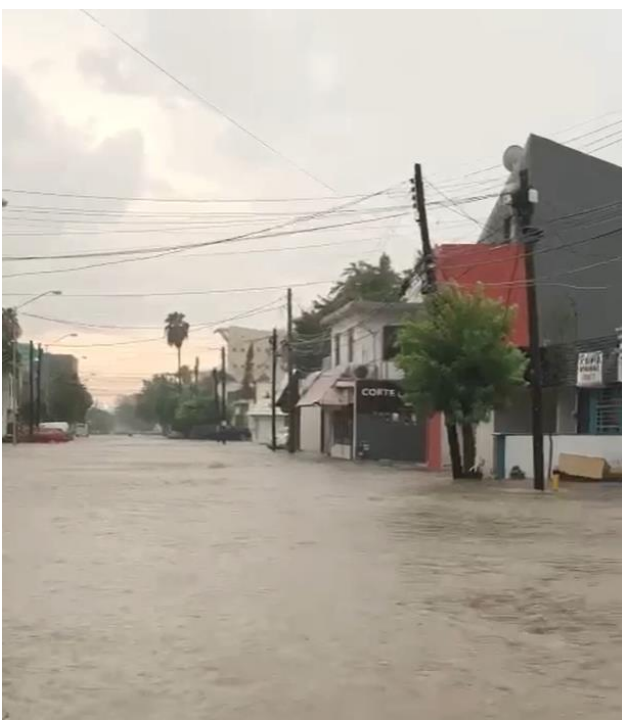
1. Av. Terranova y Calle Nicaragua
  - Entre calles: Enrique C. Livas y Av. Gonzalitos
2. Esquina Av. Terranova y Calle Nicaragua; Calle Guayana Inglesa
  - Entre calles: Canadá y Av. Terranova.
  - Zona de inundación severa (inclusive ante lluvias ligeras)

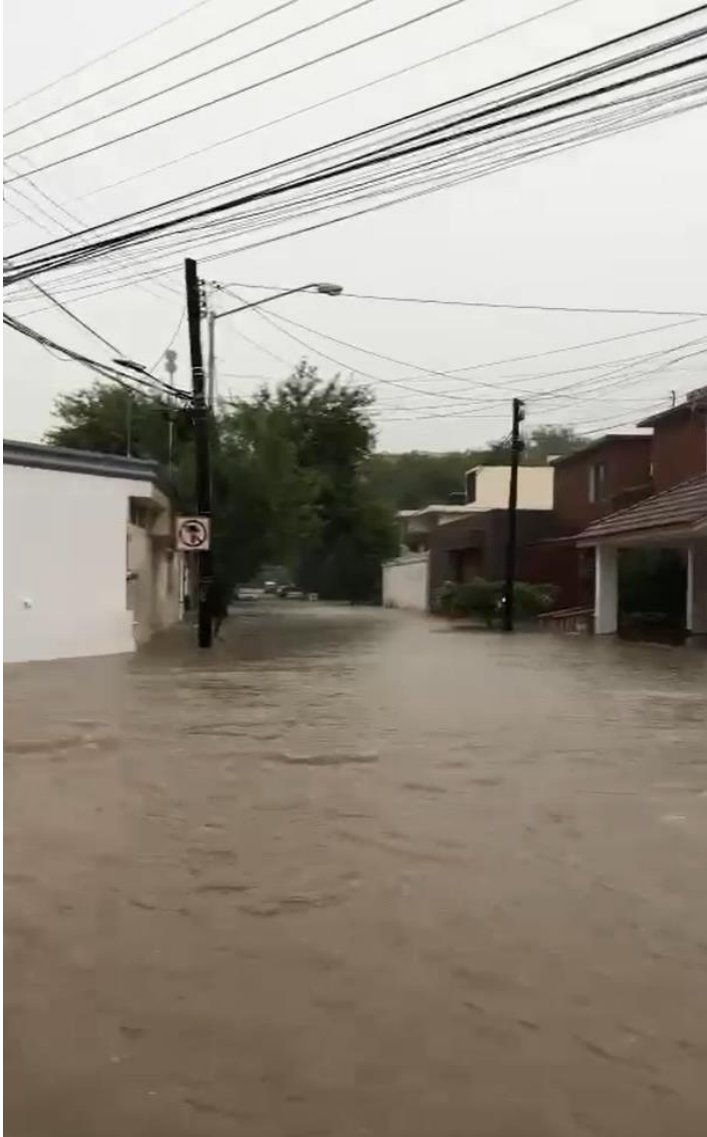
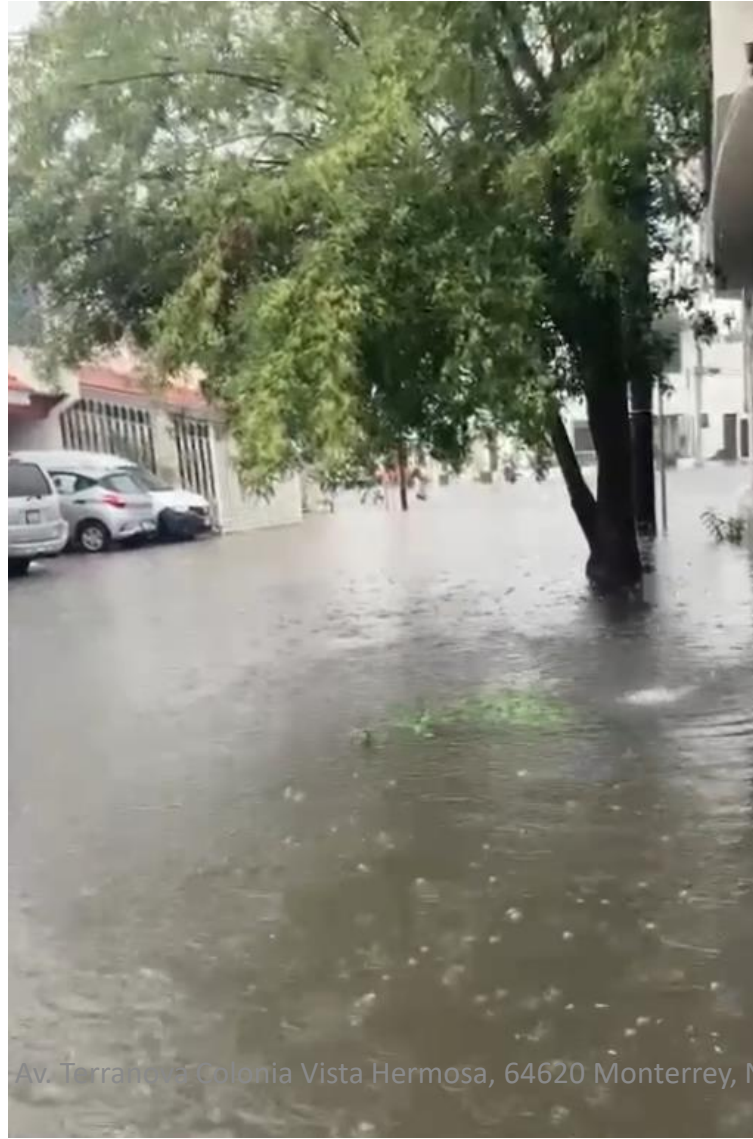
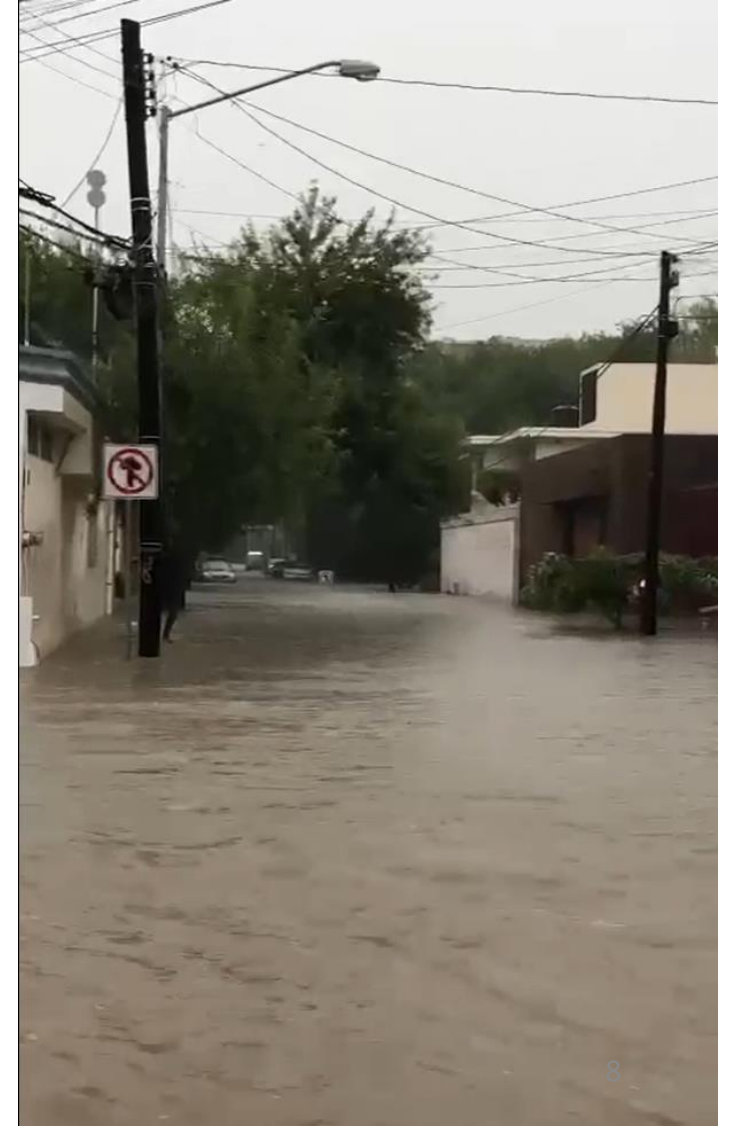
# INUNDACIÓN – CALLE NICARAGUA

- Causa: Falta de pluvial en Avenida Terranova (en el tramo mencionado más abajo), lo que hace que dicha avenida funja como desagüe/escurrimiento de colonias más altas.

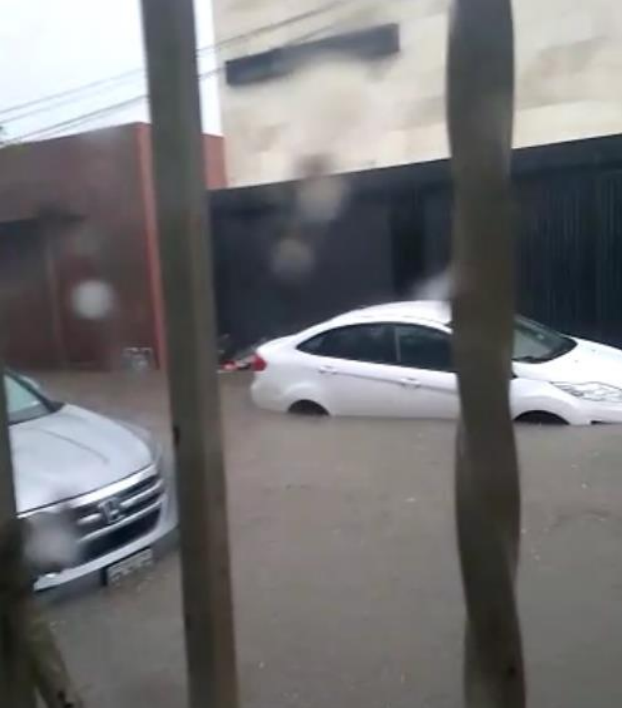
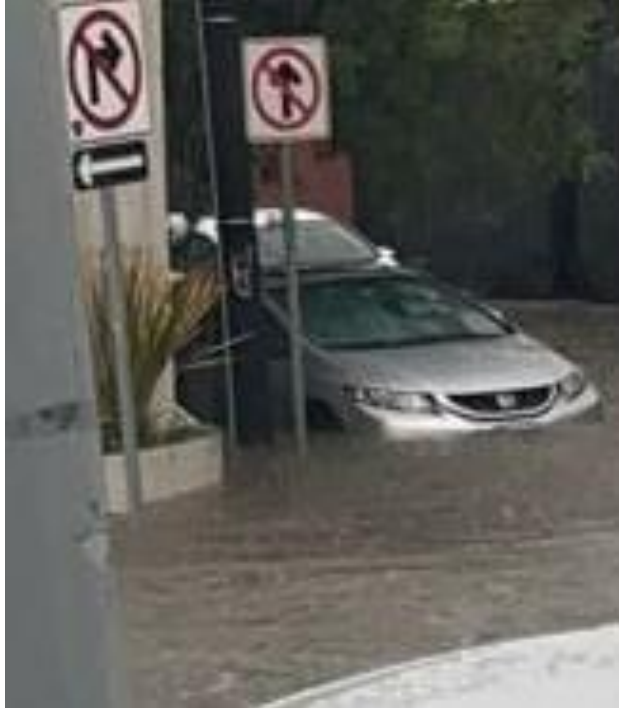
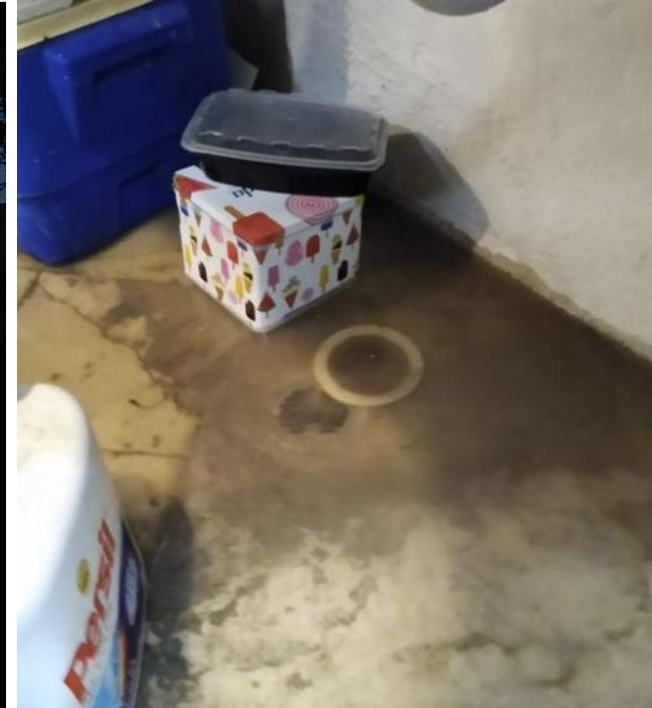
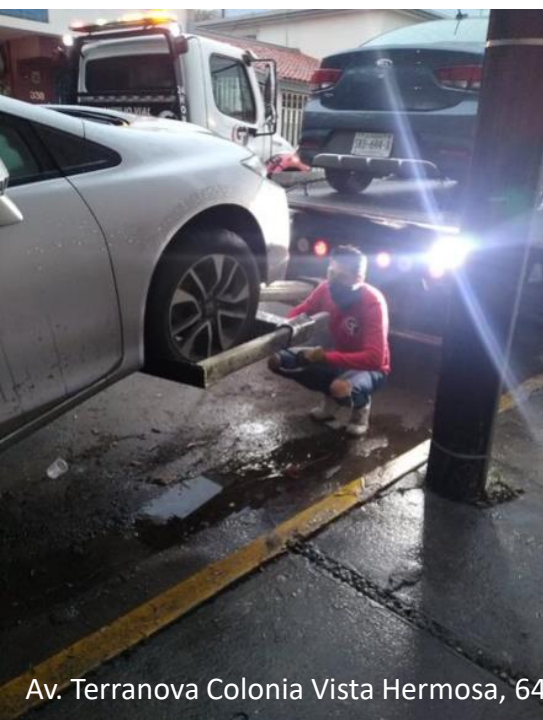
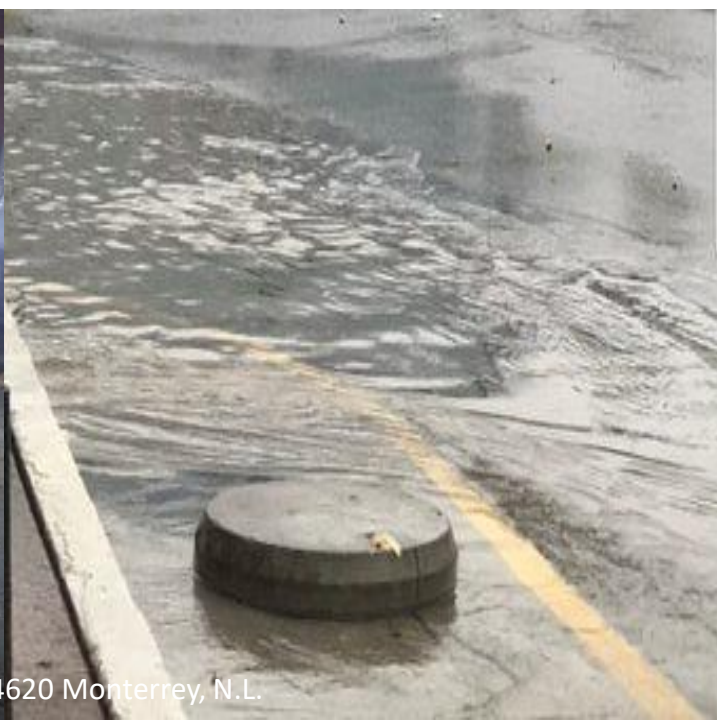
Inundación en casas

Pérdida totales de vehículos e inundación de vehículos

Riesgos (drenajes expuestos y no visibles, inhabilitación de entrada/salida a residencias)

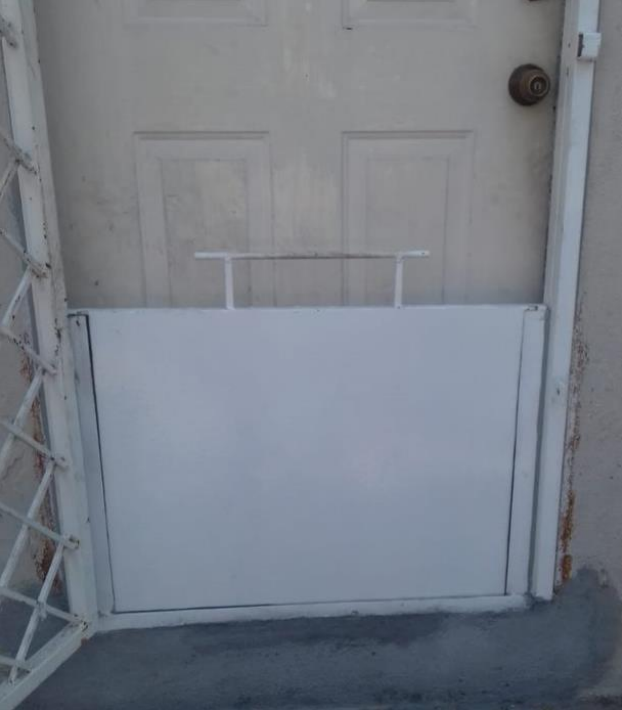
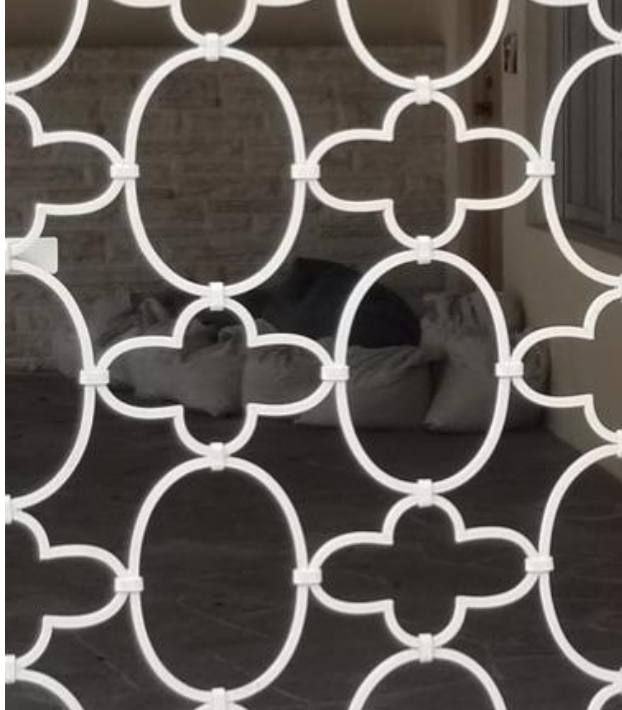
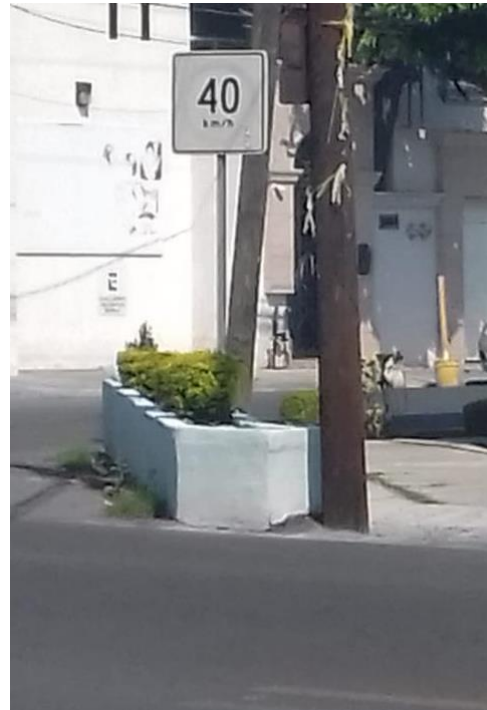
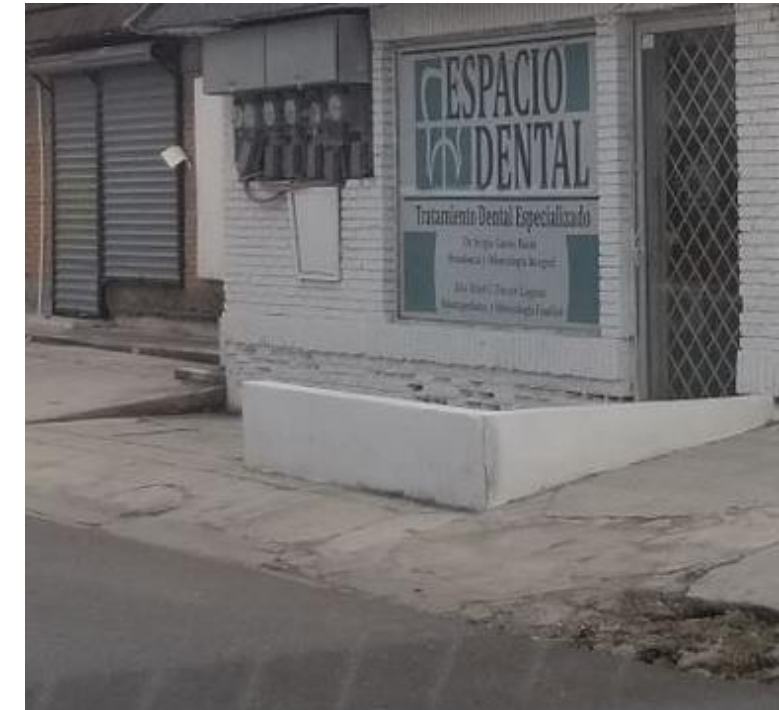
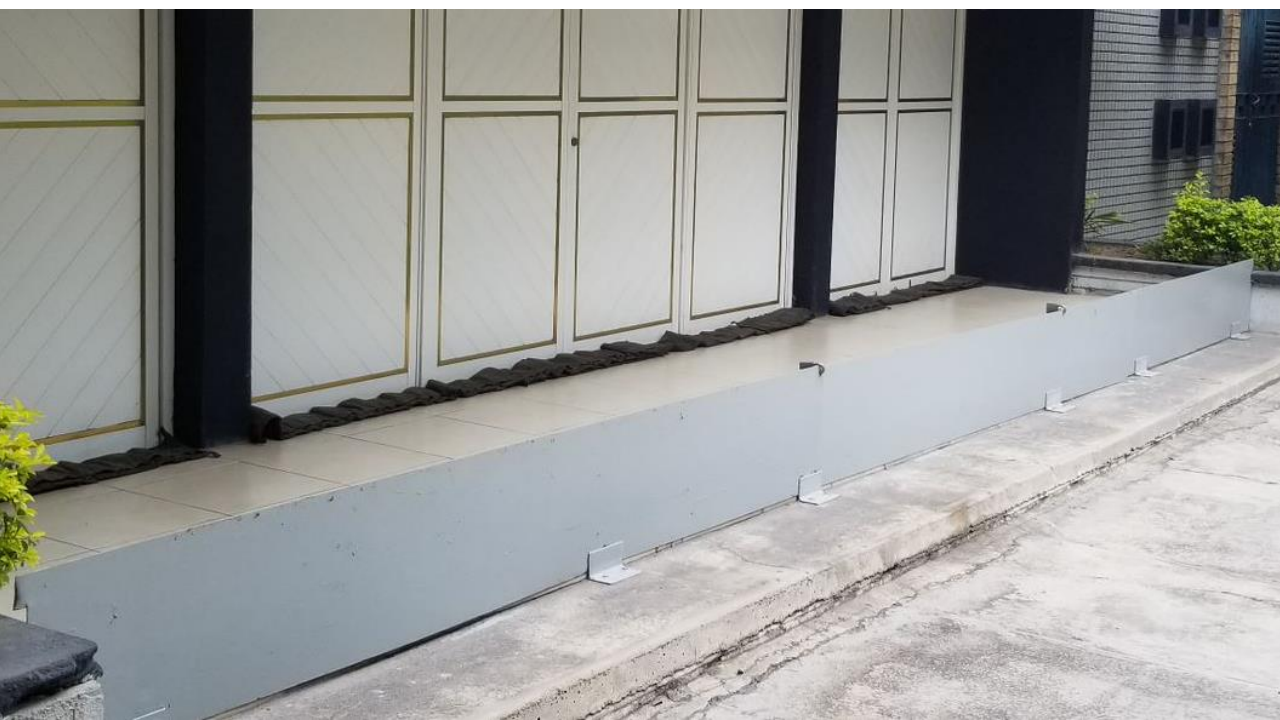
## Daños materiales y riesgos

- **DAÑOS** (de los que se tenga conocimiento)
  - Pérdida total de al menos 4 vehículos
  - Inundación de más de 5 vehículos
  - Entrada de agua dentro de más de 3 residencias
- **RIESGOS**
  - Inhabilitación de acceso a residencias
    - Dado que el agua asciende al menos 10-15 cm. Imposibilita la entrada/salida de ambulancias/vehículos/personas.
  - Drenaje expuestos sobre banquetas
    - Es imposible percibir lo anterior y ha ocasionado en varias ocasiones que personas estén cerca de caer al drenaje expuesto.

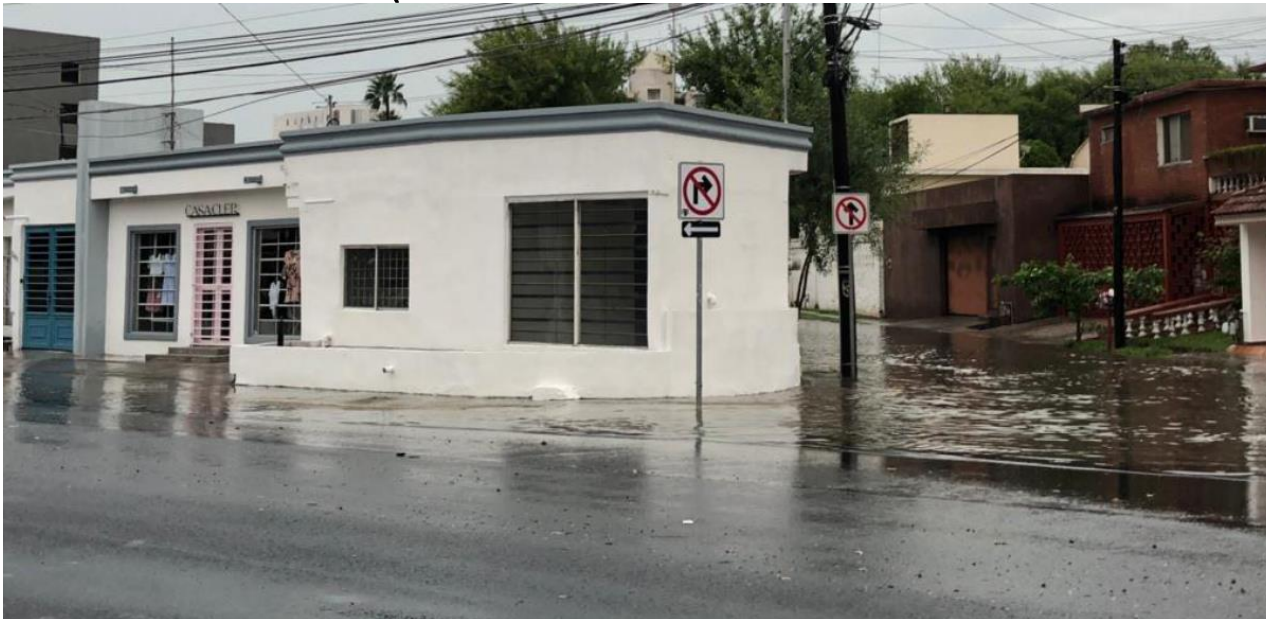
**POCA LLUVIA** (inclinación de Av. Terranova hacia Calle Nicaragua)

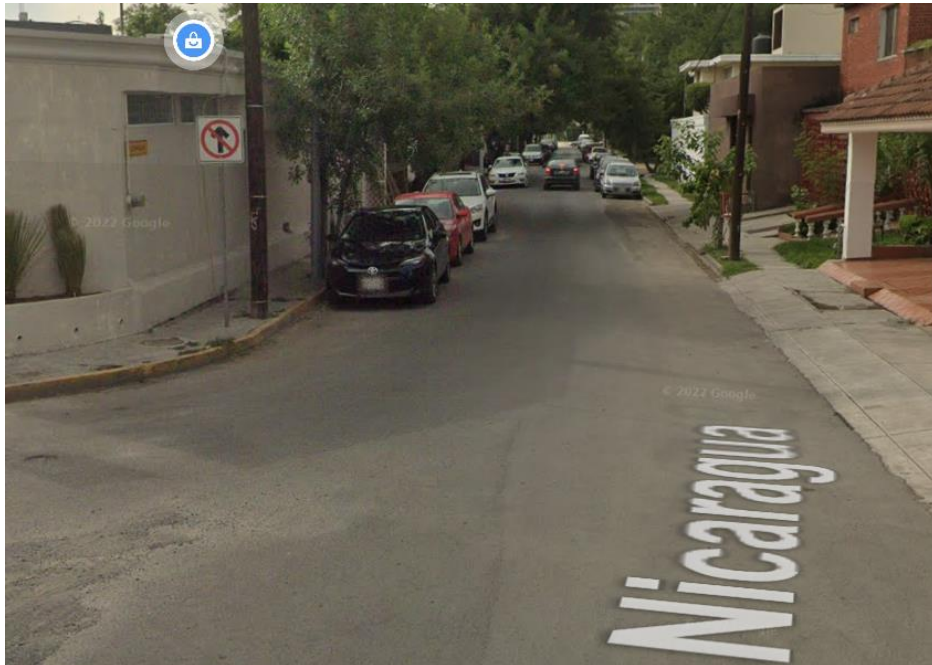
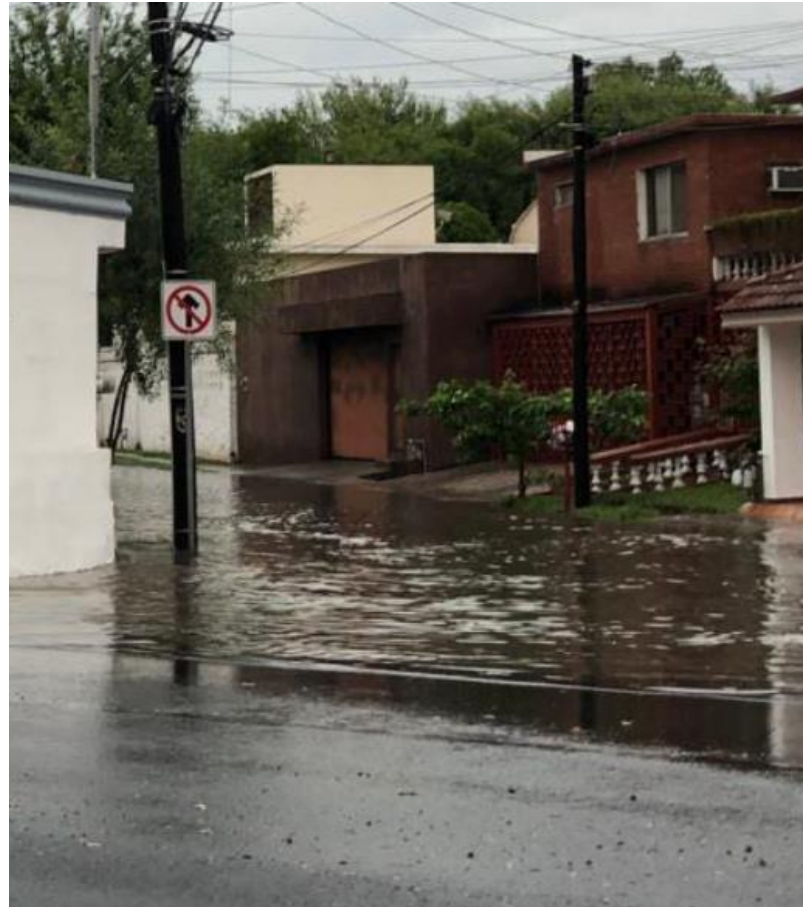
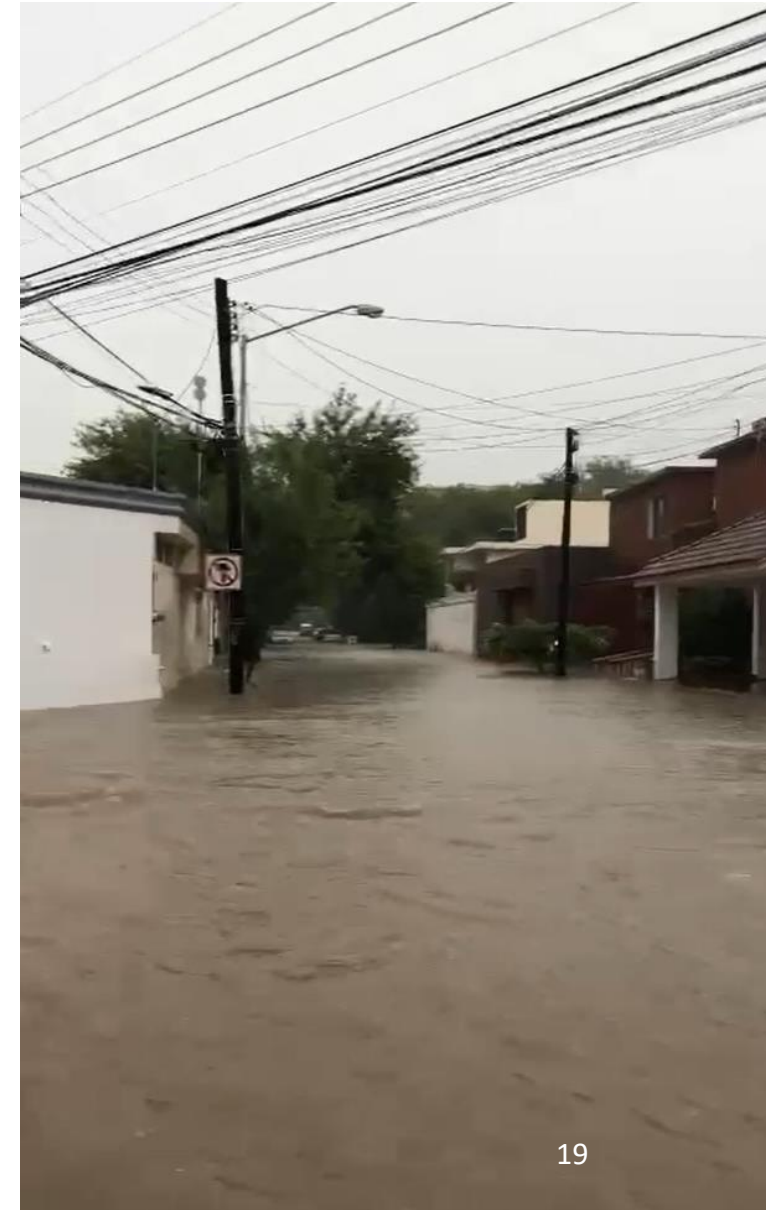
# Comparativa – Calle Nicaragua

**SIN LLUVIA**

**POCA LLUVIA**

**MUCHA LLUVIA**
